# Niittyniemen tarkastelu

Tulvauhkan huomiointi ja havainnekuvat

## Niittyniemen tulvauhkan huomiointi

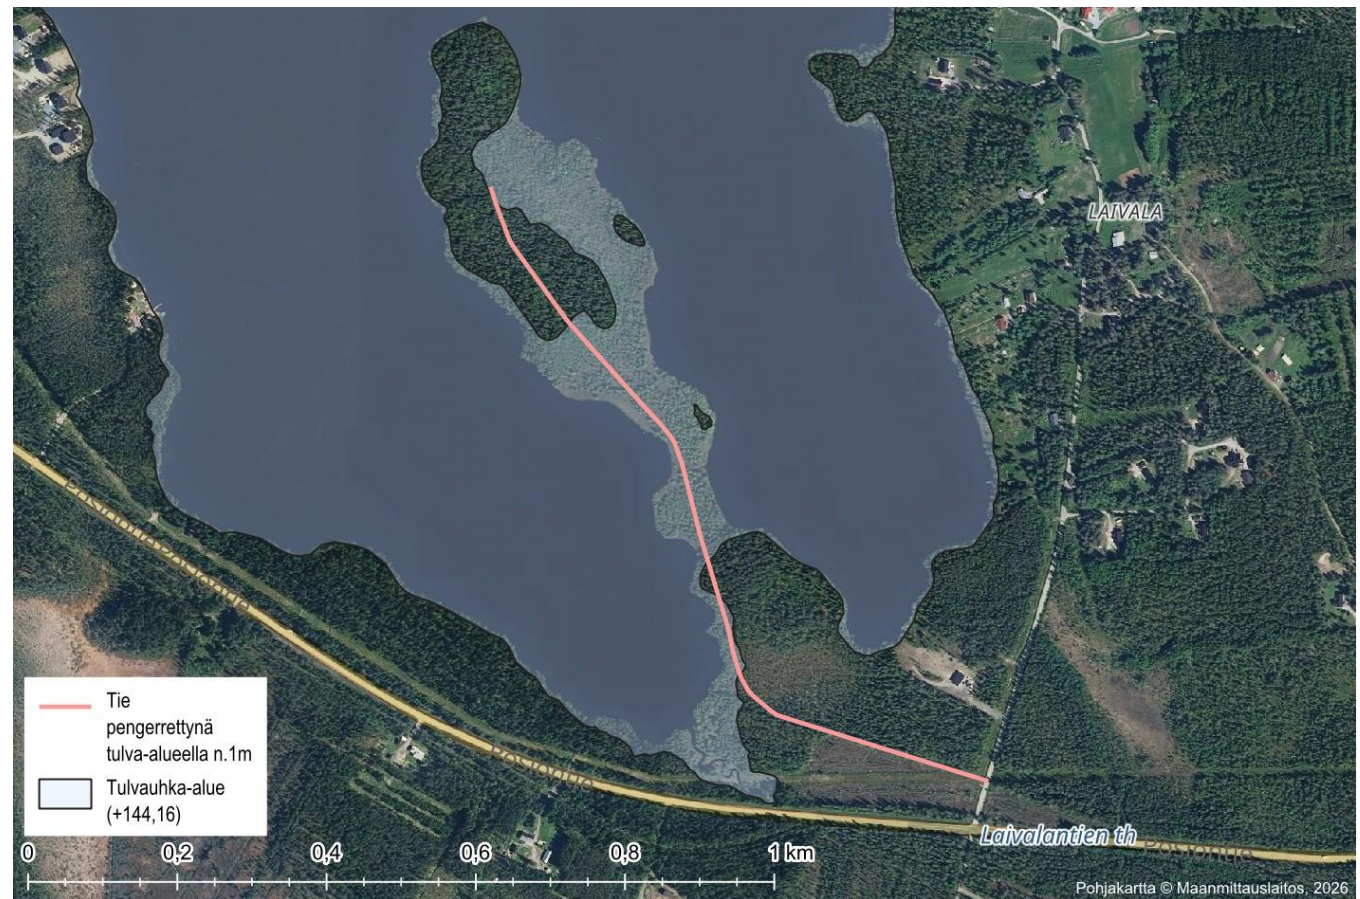
Niittyniemen osalla osayleiskaavassa huomioitu tulvauhka (Ranuanjärvellä N2000-järjestelmässä 143,16 m). Kaavamääräyksen mukaan tulvavahingoille alttiiden rakenteiden alin sallittu taso on 144,66 m. Niittyniemessä tulvauhka kattaa viereisen kuvan mukaiset sinisellä korostetut alueet.

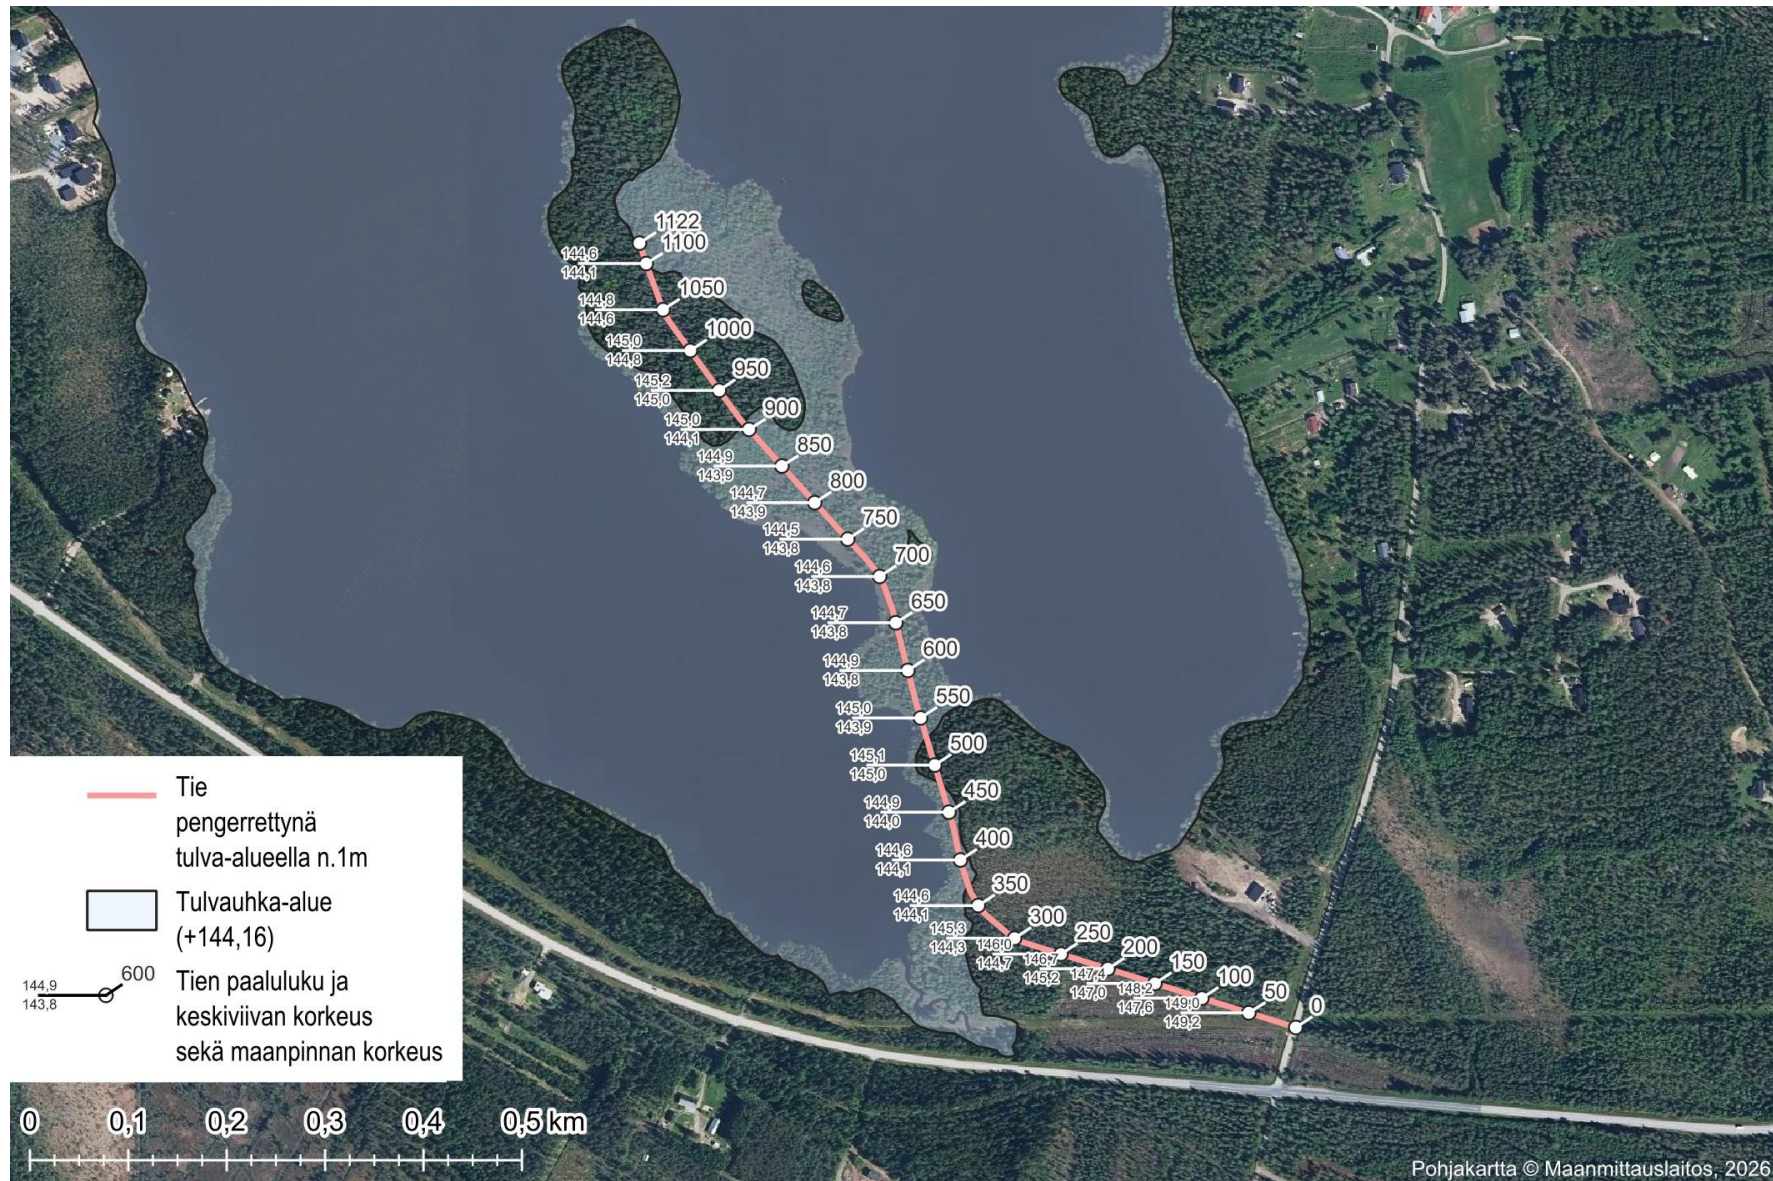
Tämän pohjalta Niittyniemeen rakennettavaa tietä tulee pengertää n. metrin niillä osin, jossa tie olisi muuten tulvauhkan alla. Seuraavassa kuvassa näkyy tieyhteyden sijoittuminen, ja siitä on pystytty haarukoimaan pengerrettävän osuuden korkeus havainnekuvia varten. Lukemat kertovat pituuden tien lähtöpisteestä eteenpäin. Toisin sanoen tietä tulee pengertää osuuksilla 375–475 (eli noin 100 metrin matkalla), noin 550–900 osuudella (eli reilun 350 metrin matkalla) ja tien loppupäässä mahdollisesti pienemmällä matkalla.

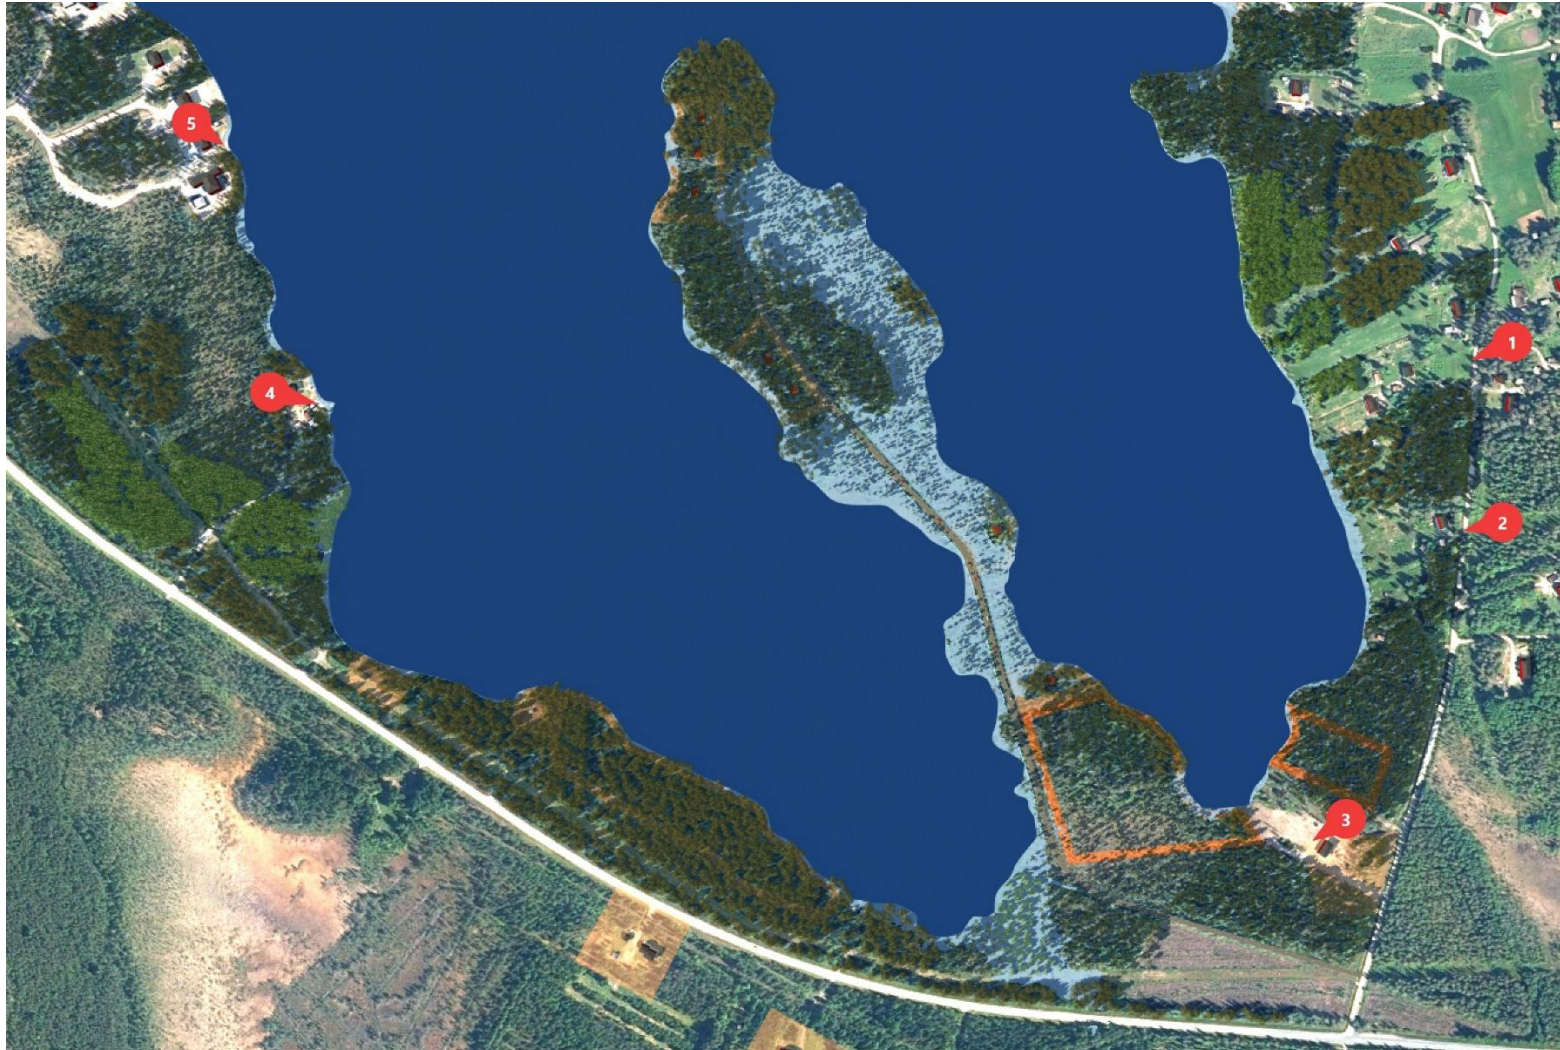
Maisemavaikutusten havainnollistamiseksi on laadittu havainnekuvia seuraavilta paikoilta:

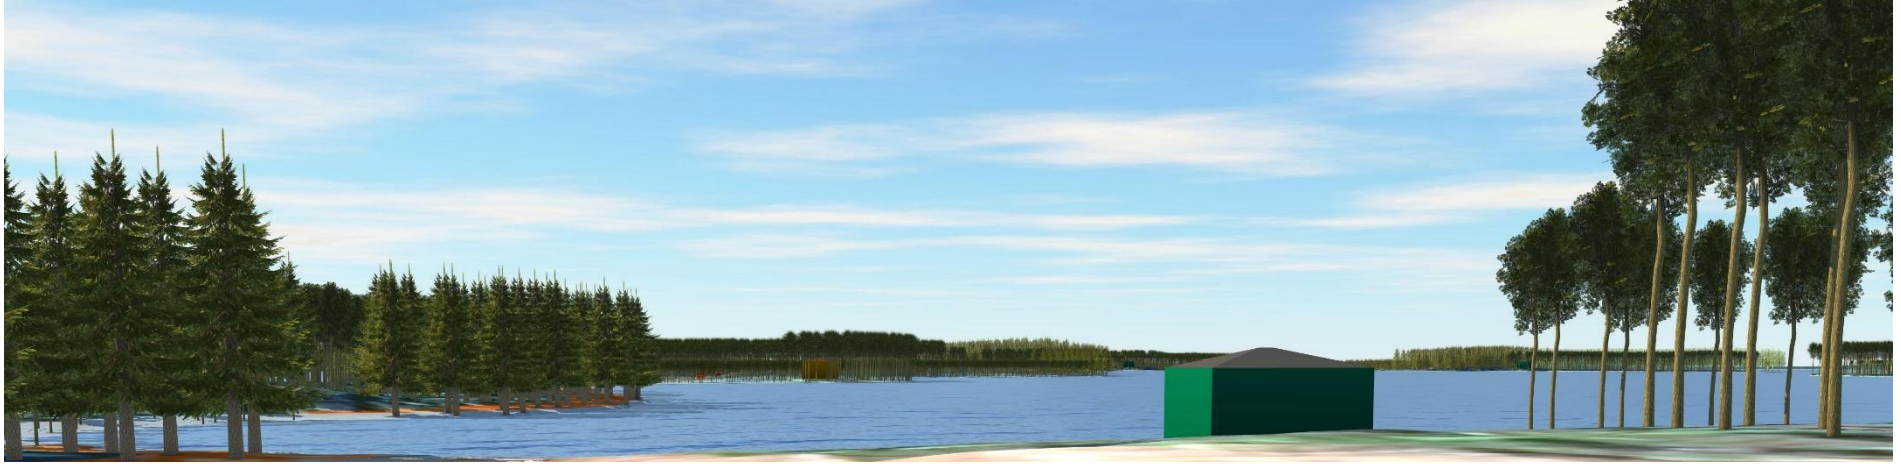
**Kuva 3 yllä:** Havainnekuva Niittyniemen kaakkoispuolelta niemen juurelta. Niittyniemen tulvauhkan alainen alue jää lähempänä olevan osuuden taakse, eikä pengerretty tiestön osuus korostu maisemassa. Tie näkyy Niittyniemessä pengerrettynä, mutta ei nouse maisemassa hallitsevaksi elementiksi.

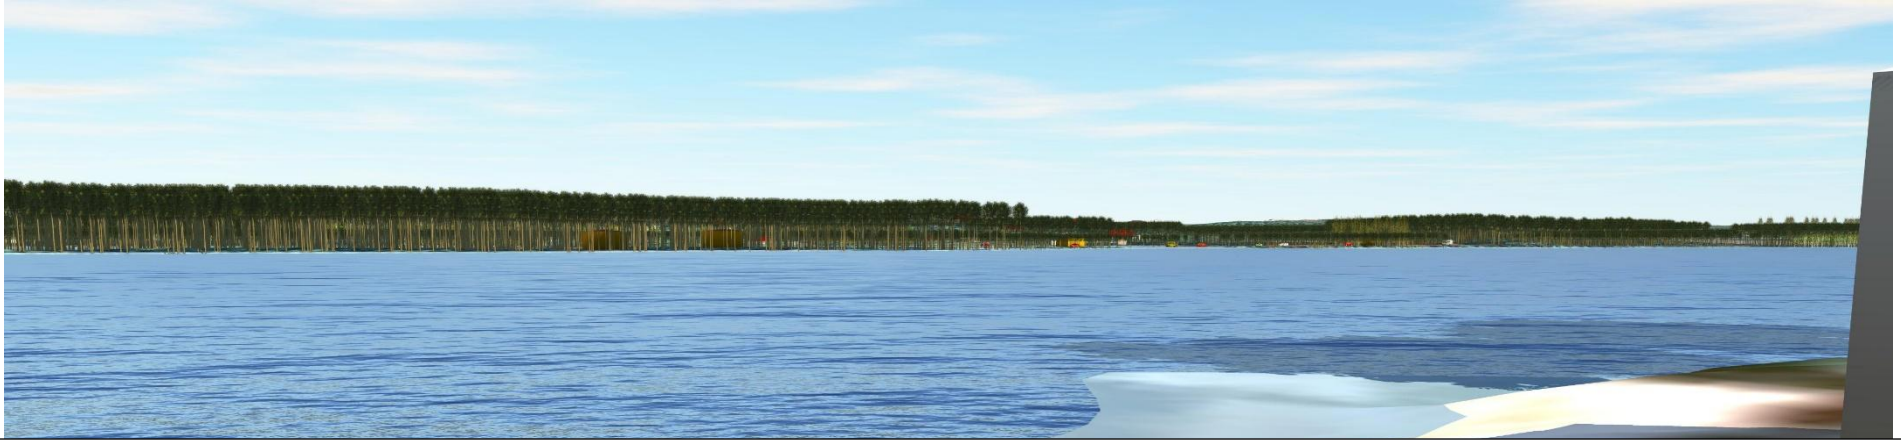
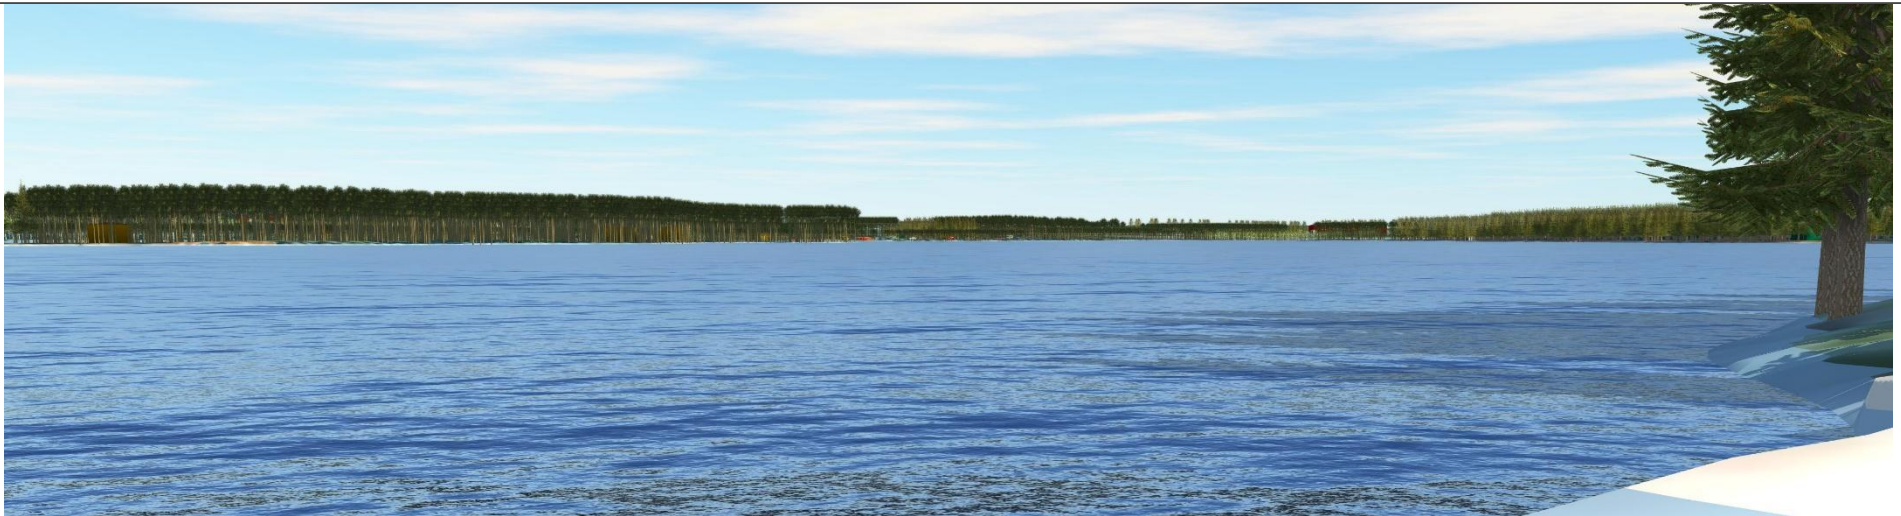
**Kuva 4 yllä:** Havainnekuva Ranuan taajaman laidalta Niittyniemen länsipuolelta tulvatilanteessa kohti Niittyniemeä. **Kuva 5 alla:** Havainnekuva Niittyniemen länsipuolelta kuvan 4 pohjoispuolelta, nykyiseltä matkailualueelta kohti Niittyniemeä. Molemmissa kuvissa näkyy, kuinka tieyhteys on pengerreretty ja erottuu maisemassa suorana osuutena. Tien näkymistä korostaa ajava auto, joskin liikenne alueelle ei todennäköisesti ole runsasta.
