# Kulttuuriympäristöselvitys

Ranuanjärven osayleiskaava

Ranuan kunta

Sweco Finland Oy

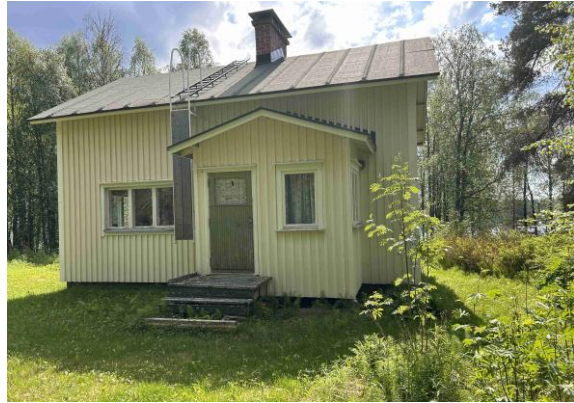
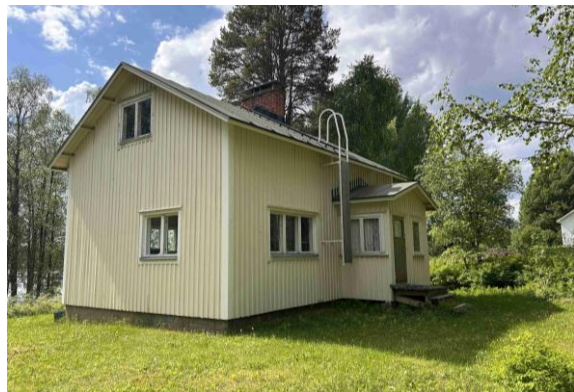
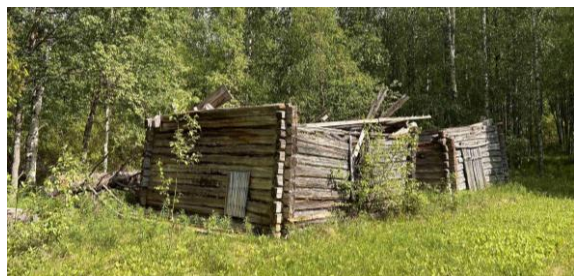
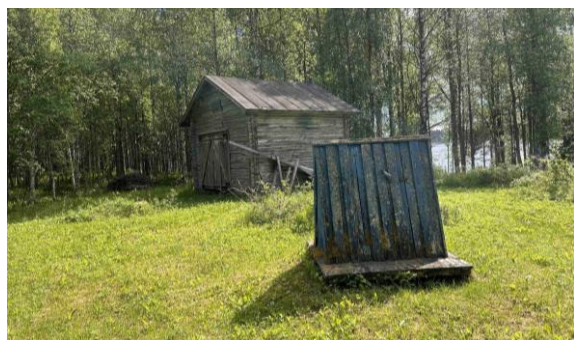
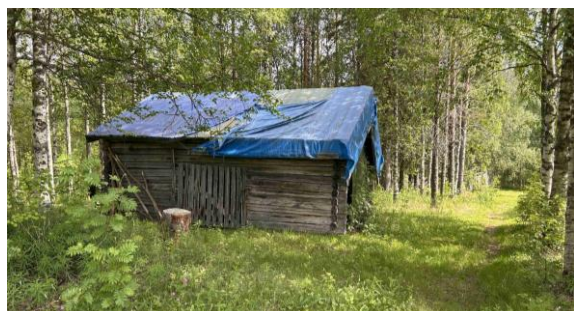
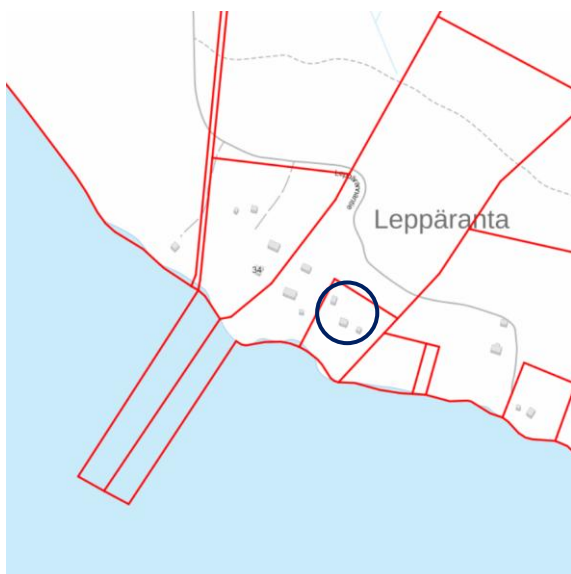
#### 4 Koivuranta

Koivurannan pihapiiri sijaitsee Tuliniemen pihapiirin vieressä, osoitteessa Leppärannantie 36. Pihapiirissä on jälleenrakennuskaudella rakennettuja rakennuksia: asuinrakennus sekä kolme talousrakennusta, navetta, aitta ja lato. Pihassa on myös kaivo.

Asuinrakennuksen ulkoasu on jälleenrakennuskaudelle tyypillinen. Rakennuksessa on kolmiorimahuopakatteinen satulakatto ja pystyrimalaudoituksella verhoillut julkisivut. Pihan puolella on satulakattoinen kuisti, sisään johtaa alasasta paneloitu ovi, jonka yläosassa on lasiruutu. Ikkunat ovat nelikulmaiset, pystypuitteilla kahteen osaan jaetut. Pihan puolella on muita leveämpi kolmiruutuinen ikkuna.

Talousrakennukset ovat hirsirakenteisia ja vuoraamattomia. Navettarakennus on muita suurempi. Sen katto on romahtanut.

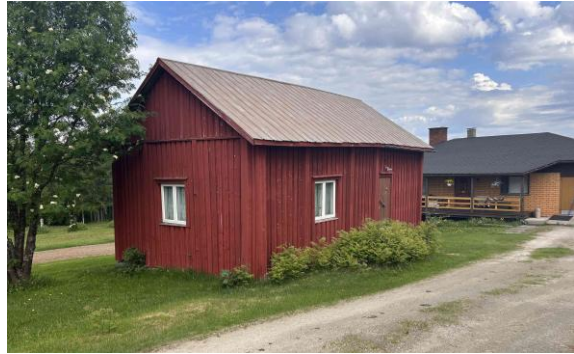
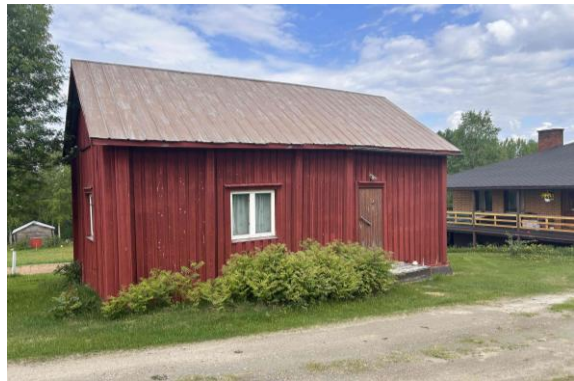
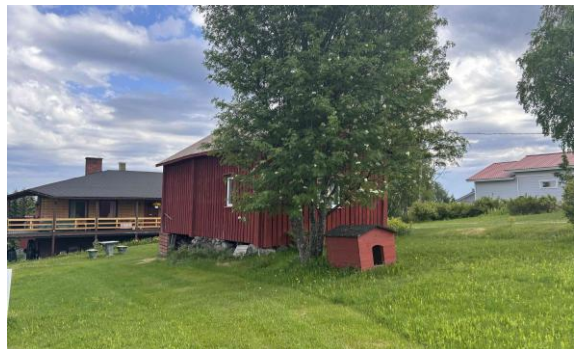
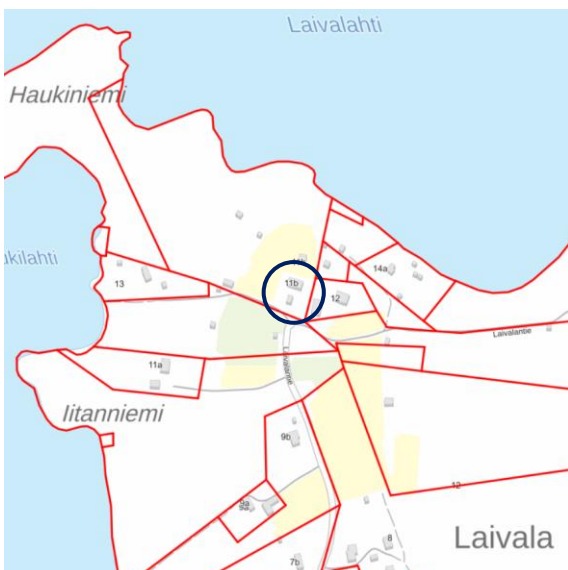
## 5 Laivala

Vanha rakennus sijaitsee keskeisellä paikalla Laivalan kylän keskellä, osoitteessa Laivalantie 11b. Rakennus on osa pihapiiriä, jossa on myös 1970-luvun tiiliverhoiltu omakotitalo. Pienikokoinen rakennus sijaitsee omakotitalon edustalla kylätien varressa.

Rakennuksessa on koteloidut ristinurkat, mistä päätellen se on hirsirakenteinen. Rakennuksessa on peltikate, pystylomalaudoituksella verhoillut julkisivut ja nelikulmaiset, kaksiruutuiset ikkunat. Rakennusta on aikojen kuluessa muutettu ja uudistettu.

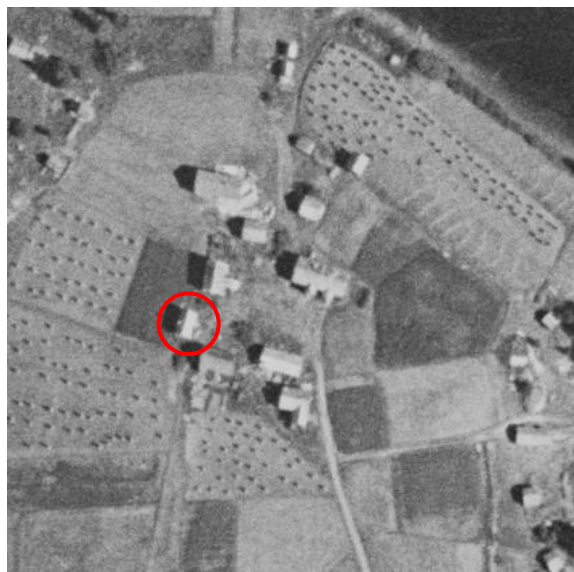
Ilmakuva vuodelta 1959. Laivala (Laivalantie 11b) on esitetty kuvassa ympyröitynä.

Kyseessä on vanha riihi, joka on muutettu asuinrakennukseksi. Se lienee kuulunut Laivalan tilan pihapiiriin. Laivalan päärakennus näkyy vielä vuoden 1959 ilmakuvassa. Rakennus on sittemmin purettu. Nykyään sen paikalla on uudehko omakotitalo.

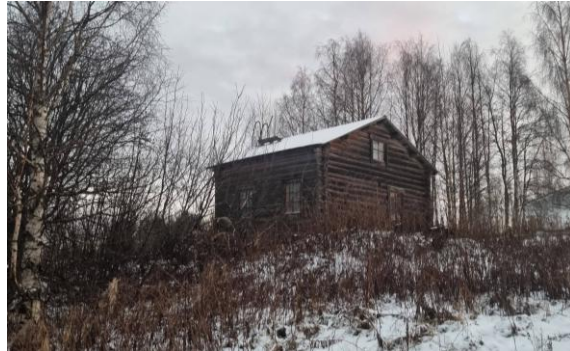
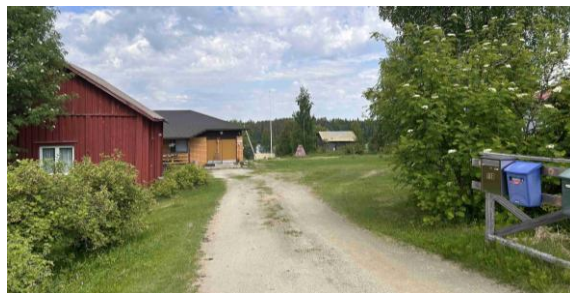
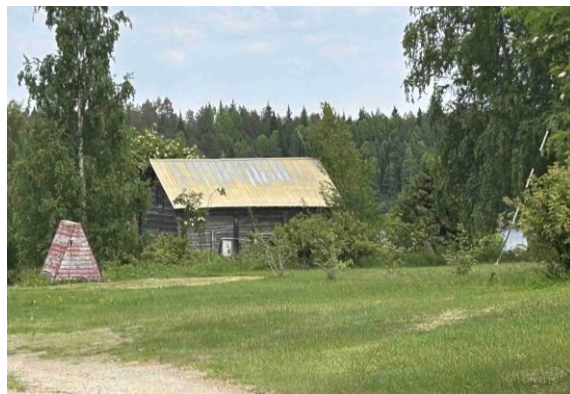
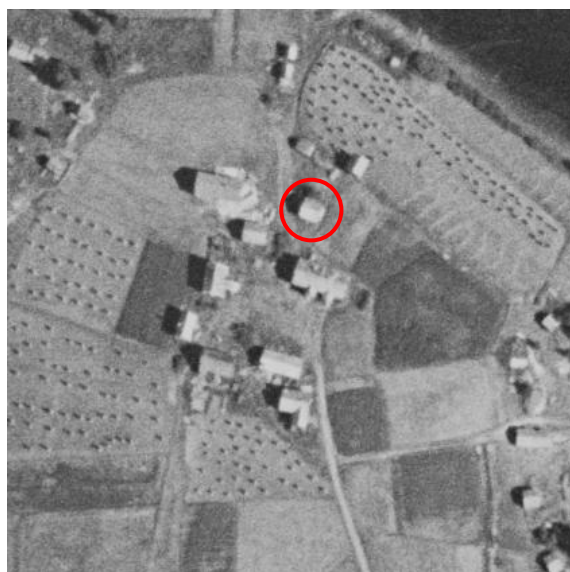
## 6 Lepola (Laivala)

Lapin kulttuuriympäristöt tutuiksi-inventoinnissa huomioidaan arvokohteena riihi / asuinrakennus, joka on rakennettu vuonna 1858. Inventoinnissa rakennus on nimellä Laivala.

Rakennus sijaitsee Laivalahtea kohti viettävässä rinteessä kylän pohjoisosassa, osoitteessa Laivalantie 14b. Rakennus on hirsirakenteinen ja julkisivuiltaan vuoraamaton. Katteena on pelti.

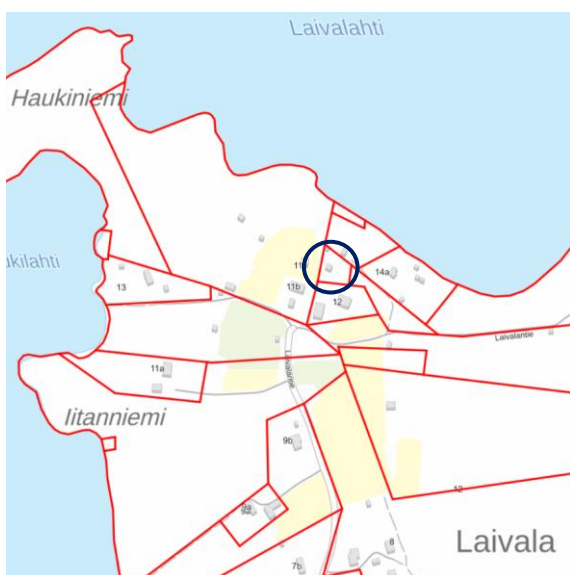
Ilmakuva vuodelta 1959. Laivalantie 14b on esitetty kuvassa ympyröitynä. Sen pohjois- ja koillispuolilla sijaitsevat sauna ja aitta.

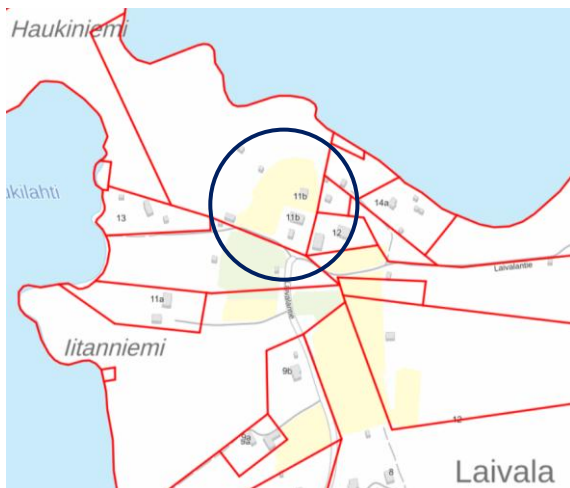
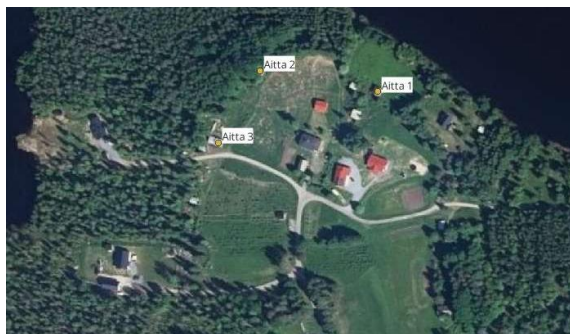
Luhtiaitta (aitta 1), pikkuaitta (aitta 2) ja iso aitta (aitta 3).

Laivalan kantatilan vanhoihin rakennuksiin kuuluvat vanhan rakennuksen (kohde 5 Laivala) ja asuinrakennukseksi muutetun vanhan riihen (kohde 6 Lepola) lisäksi kolme aittaa ja talousrakennus, joka oletettavasti on sauna. Niistä luhtiaitta ja sauna sijaitsevat asuinrakennukseksi muutetun riihen yhteydessä, pikkuaitta ja iso aitta (riihi ja riihilato?) metsän reunassa Laivalan pihapiirin länsipuolella.

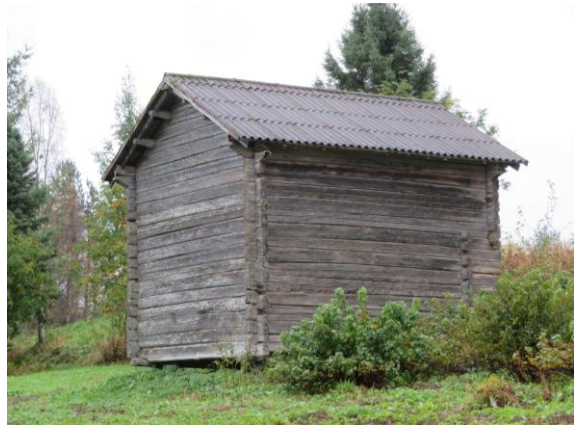
Luhtiaitta.

Laivalan vanhan pihapiirin koilliskulmalla, asuinrakennukseksi muutetun riihen vieressä, sijaitseva aitta on komea hirsirakenteinen luhtiaitta. Rakennus on vuoraamaton, katteena on poimulevy. Ylimpien hirsien päät ovat ulkonevat ja niissä on pykälletyt koristeleikkaukset. Aitan vieressä on oletettu saunarakennus. Se on osittain hirsirakenteinen ja vuoraamaton. Toinen pääty on rankorakenteinen, julkisivuissa on pystyrimaverhous.

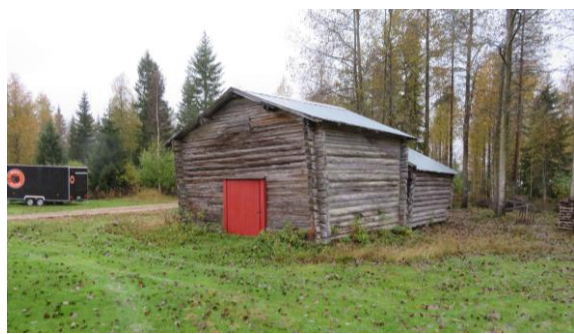
Iso aitta (riihi ja riihilato?).

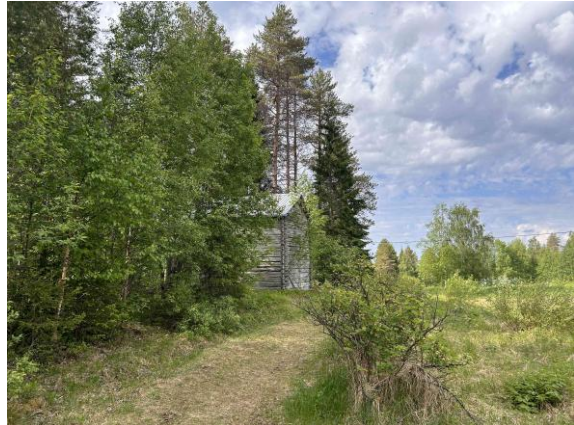
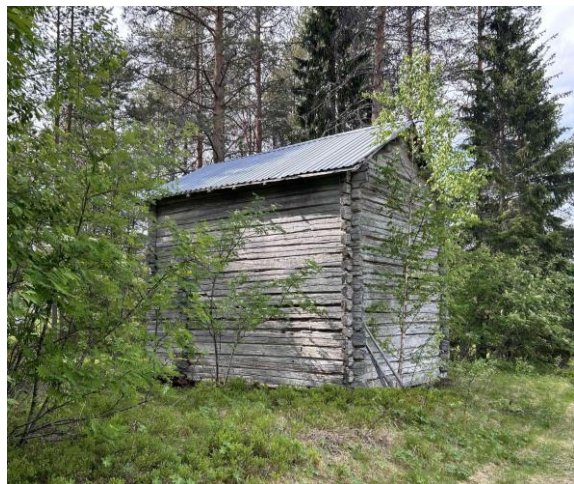
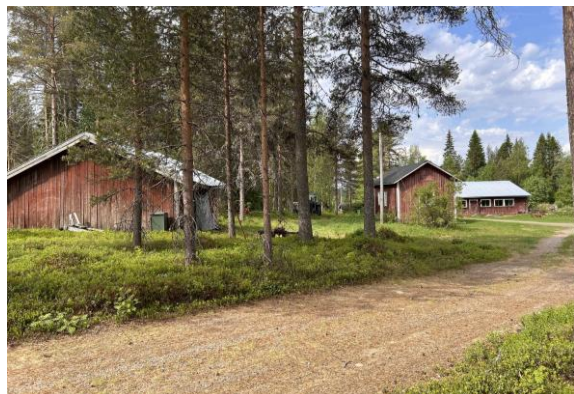
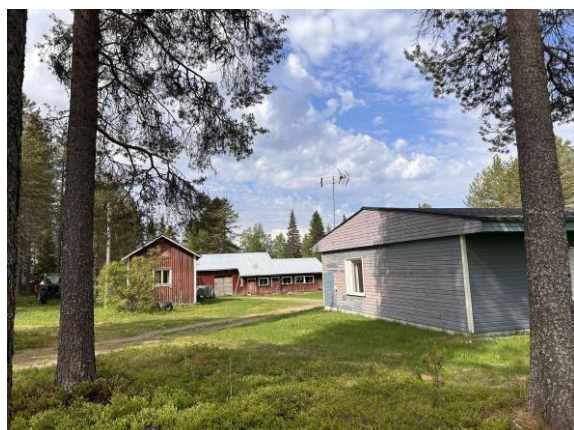
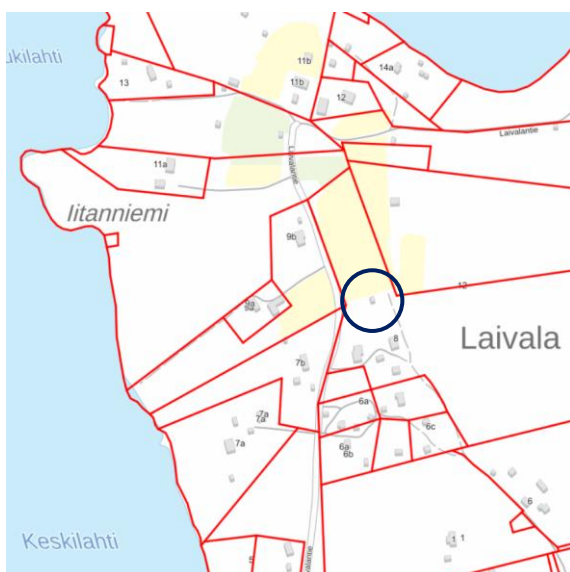
## 8 Vaaralan aitta

Hirsiaitta liittyy osoitteessa Laivalantie 8 sijaitsevaan Vaaralan pihapiiriin. Aitta sijaitsee pihapiirin pohjoispuolella metsän ja pellon rajalla.

Aitta on hahmoltaan kapea ja korkea. Ulkoseinät ovat käsittelemättömät ja vuoraamattomat hirsiseinät. Katteena on pelti.

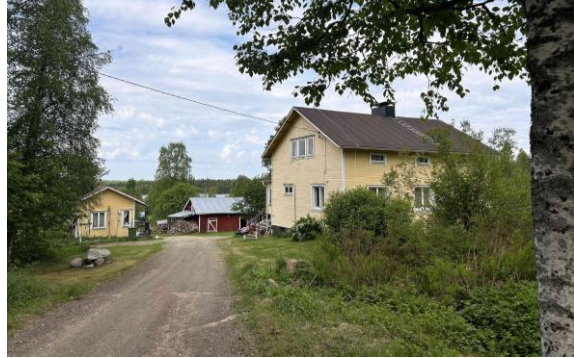
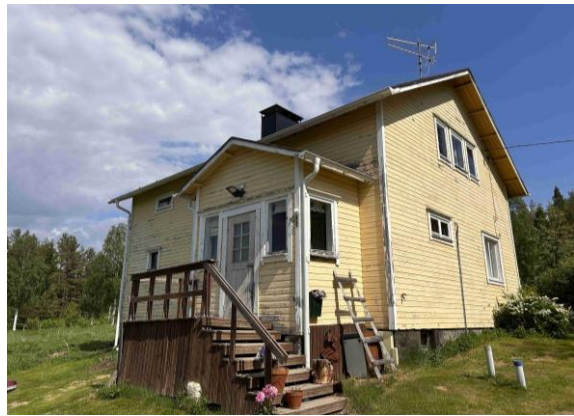
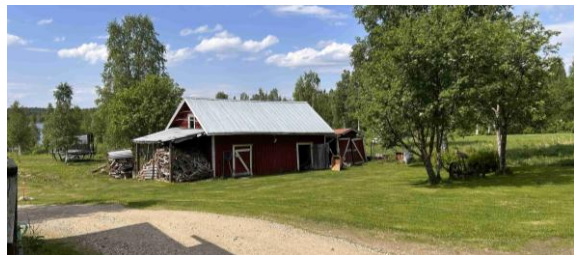
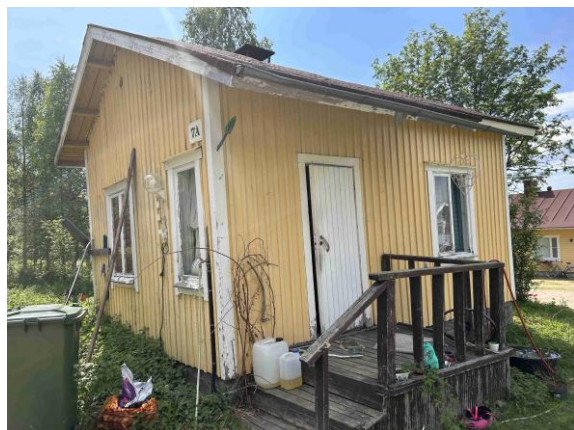
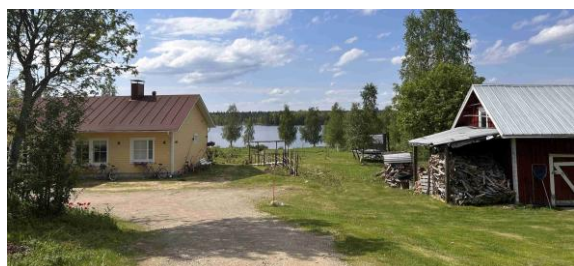
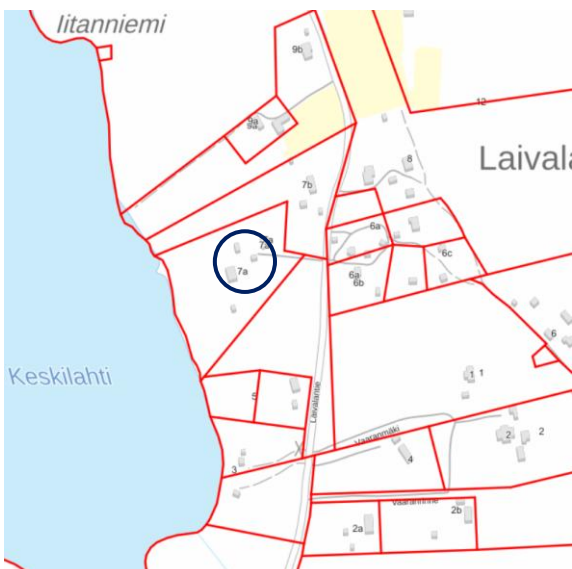
## 9 Määttälä

Pihapiiri sijaitsee Laivalan kylän eteläosassa pienen matkan päässä kylätiestä, osoitteessa Laivalantie 7a. Pihapiiri muodostuu eri-ikäisistä rakennuksista. Vanhempi asuinrakennus on rakennettu jälleenrakennuskaudella, talousrakennukset samoihin aikoihin. Pihapiirissä on myös uudempi, 1900-luvun lopulla rakennettu asuinrakennus.

Vanhempi asuinrakennus edustaa jälleenrakennuskauden rakennusperinnettä. Rakennuksessa on kolmiorimahuopakatteinen satulakatto, vaakaponttilaudoituksella verhoillut julkisivut ja nelikulmaiset, pystypuitteella kahteen osaan jaetut ikkunat. Pihan puolella on satulakattoinen umpikuisti. Rakennukseen on tehty joitakin ikkunamuutoksia. Pääsisäänkäynnin ovi ja portaat lienee uusittu.

Pihapiiriä rajaavat vanhemman asuinrakennuksen kanssa samoihin aikoihin rakennetut sauna-rakennus / pikkupuoli ja aitta / liiteri. Talousrakennukset ovat melko tavanomaisia oman aikakautensa rakennuksia.

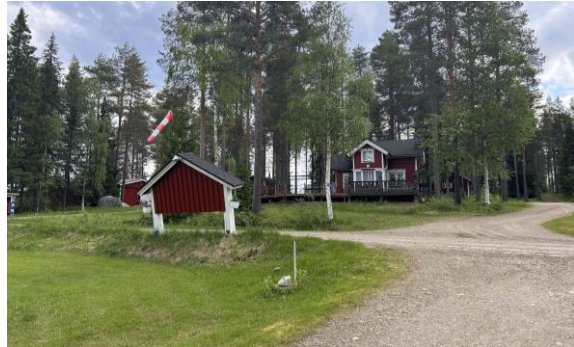
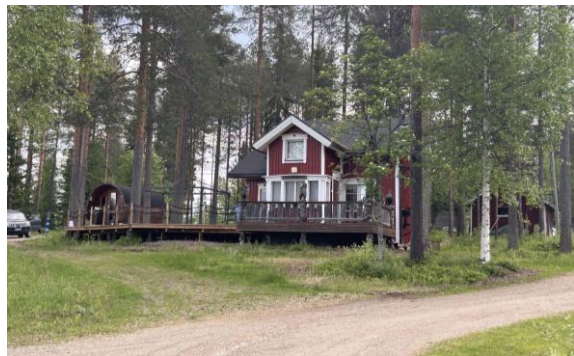
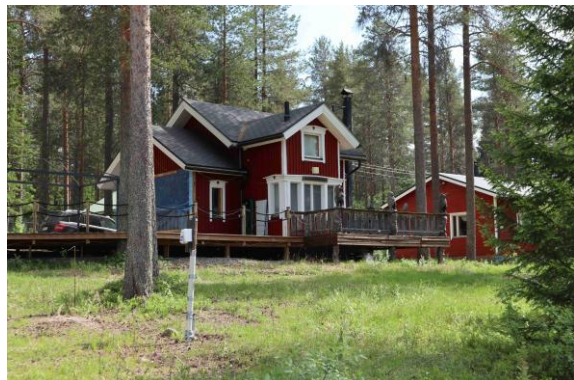
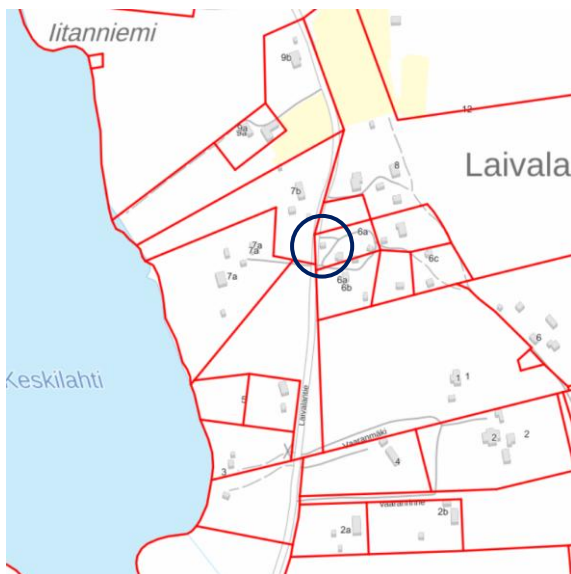
Rakennus muodostuu kahdesta erikorkuisesta siivestä. Tien puolella keskellä on kahden kerroksen korkuinen kuisti. Julkisivut on verhoiltu pystyrimalaudoituksella. Satulakatossa on pala-huopakate, räystäitä korostavat leveät laudoitukset. Ikkunoita kehystävät koristeelliset vuorilaudat. Rakennuksen edessä on laaja terassi.

Rakennus on rahu-tietojen mukaan rakennettu jälleenrakennuskaudella. Rakennuksen ulkoasu on myöhemmin uudistettu. Nykyisessä asussaan rakennus näyttää uudisrakennukselta, sitä ei pysty tunnistamaan jälleenrakennuskauden rakennukseksi.

Rakennukseen ei liity erityisiä arvoja.

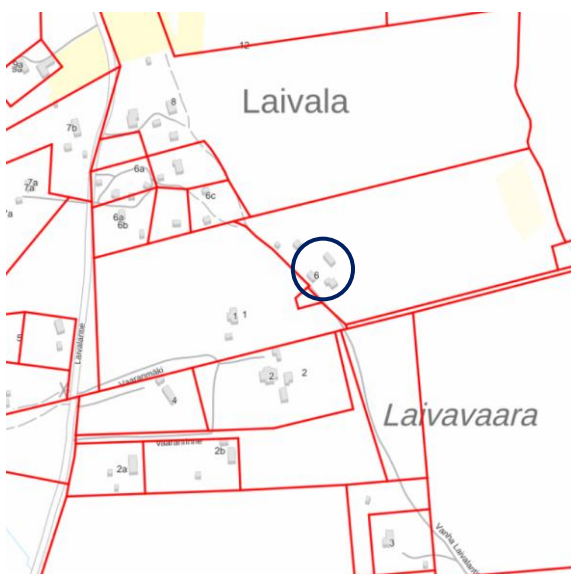
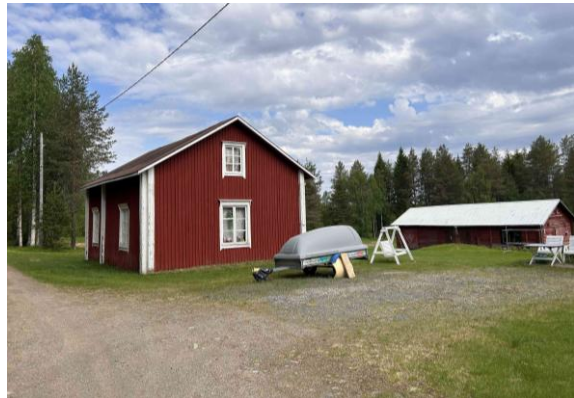
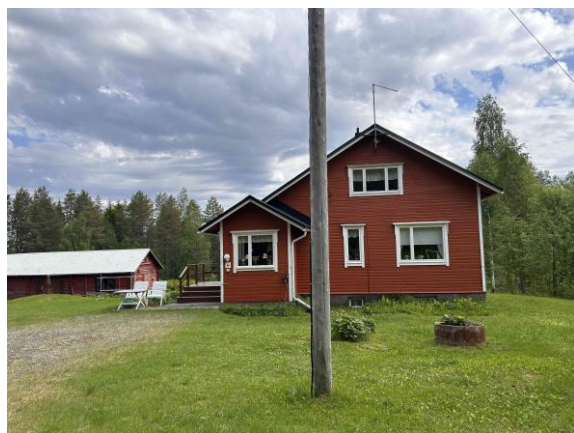
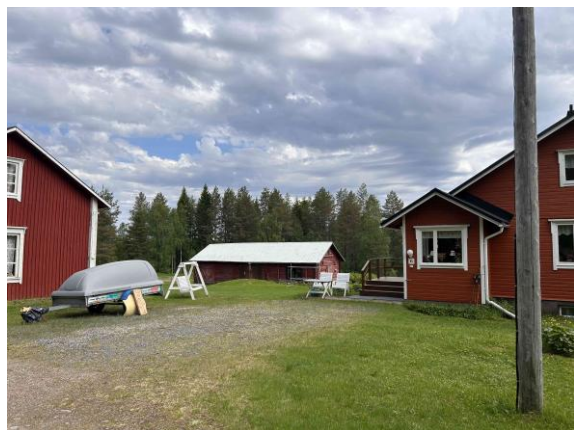
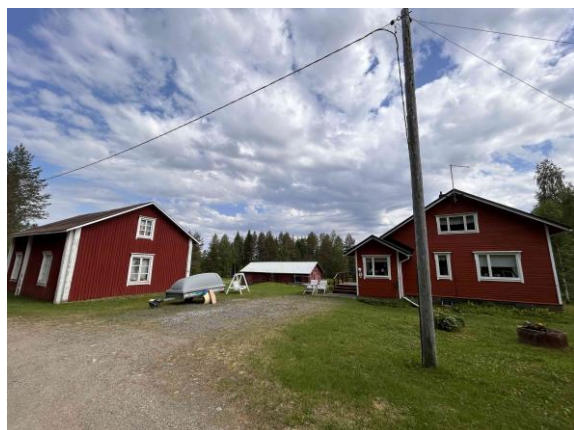
## 11 Vanha Alatalo

Pihapiiri sijaitsee kylän kaakkoislaidalla vanhan maantien varrella, osoitteessa Vanha Laivalantie 6. Pihapiirissä on vanha asuinrakennus, uudempi asuinrakennus ja vanha talousrakennus.

Vanha asuinrakennus on ulkoasustaan päätellen rakennettu 1800-luvun jälkipuoliskolla tai viimeistään 1900-luvun alussa. Rakennuksessa on koteloidut pitkänurkat, mistä voi päätellä sen olevan hirsirakenteinen. Julkisivut on verhottu pystyrimalaudoituksella. Katteena on kolmiorimahuopakatteinen satulakatto. Ikkunat ovat kaksipuitteiset ja kuusiruutuiset, niitä kehystävät pelkistetyt vuorilaudat, joiden sivuilla yläkulmissa on koristeaiheet.

Uudempi asuinrakennus on rahu-tietojen mukaan rakennettu vuoden 1960 jälkeen. Rakennuksessa on jälleenrakennuskauden asuinrakennuksen piirteitä, joten se lienee rakennettu 1960-luvun alussa. Rakennuksessa on satulakatto, vaakaponttilaudoituksella verhoillut julkisivut ja 1960-luvun rakennuksille tyypilliseen tapaan jälleenrakennuskauden rakennuksia suuremmat ikkunat, joissa on epäsymmetrinen puittejakko.

Talousrakennus on hirsirakenteinen ja vuoramatton. Rakennuksessa on peltikate. Talousrakennus lienee rakennettu samoihin aikoihin vanhemman asuinrakennuksen kanssa.

Vanhempi asuinrakennus ja talousrakennus ovat rakennushistoriallisesti arvokkaita kylän vanhinta kerrostumaa edustavina rakennuksina. Molemmat rakennukset ovat myös vanhassa asussaan varsin hyvin säilyneitä.

| NRO | NIMI | ARVO-LUOKKA | ARVOT | ARVOSTATUS |
|---|---|---|---|---|
| 11 | Vanha Alatalo | PK | R, M | Arvokohde |

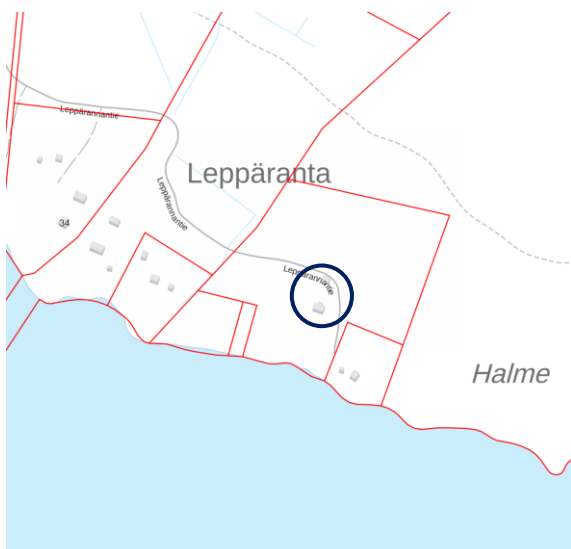
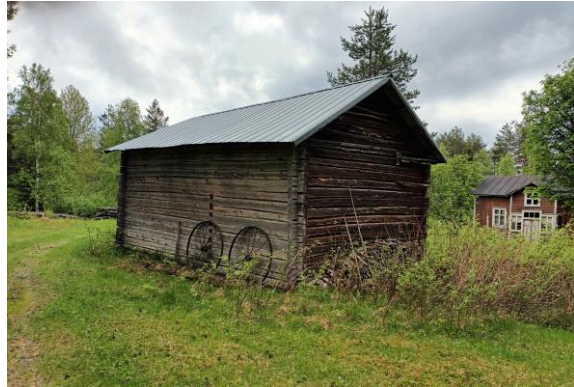
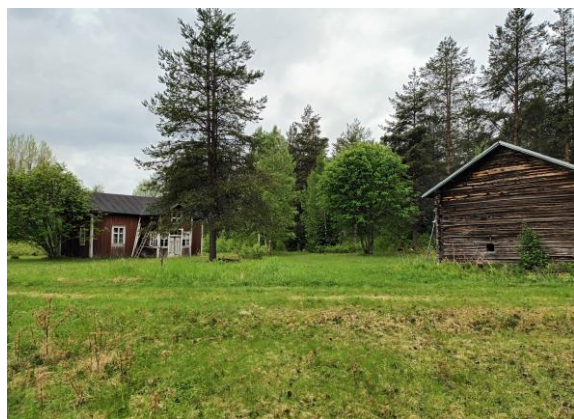
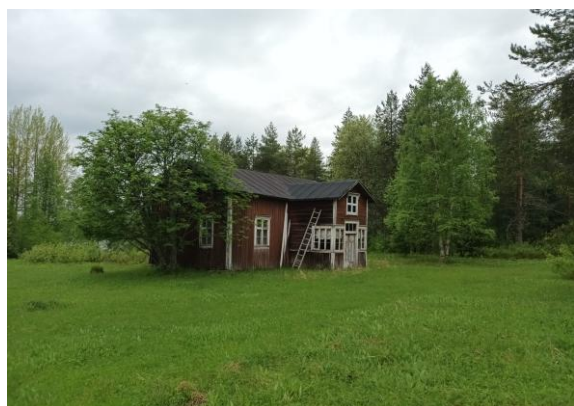
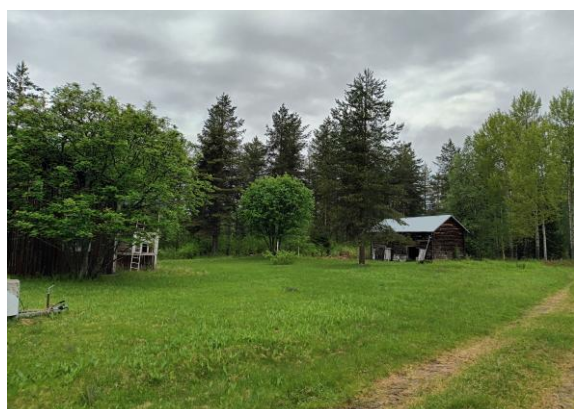
## 12 Leppäranta

Pihapiiri sijaitsee Leppärannan alueella Leppärannantien varressa, pienen matkan päässä Koirurannan pihapiiristä. Pihapiirissä on kaksi rakennusta: asuinrakennus ja talousrakennus.

Leppäranta on tiettävästi vanhin Leppärannan alueella sijaitsevista pihapiireistä. Paikallisen tiedon mukaan Leppäranta on vuonna 1911 rakennettu kruununtorppa.

Vanha asuinrakennus on todennäköisesti peräisin 1900-luvun alusta. Rakennuksen ulkoasu on hyvin säilynyt. Julkisivut on verhottu pystyrimalaudoituksella. Katteena on kolmiorimahuopakatteinen satulakatto. Ikkunat ovat kuusiruutuiset ristikarmi-ikkunat, niitä kehystävät pelkistetyt vuorilaudat, joiden sivuilla yläkulmissa on koristeaiheet. Pihan puolella on korkea satulakattoinen kuisti. Kuistin julkisivuissa on alaosissa pystyrimalaudoitus, ikkunoiden alareunan kohdalla olevan vaakalistan yläpuolella sileä vaakalaudoitus. Kuistin kulmissa pääoven molemmin puolin on suuret ikkunat. Oven päällä on vaakasuuntainen kolmiruutuinen ikkuna ja kuistin yläosassa neliruutuinen ikkuna. Kuistille johtavat uusrenessanssityyliset puiset peiliövet.

Talousrakennus on hirsirakenteinen ja vuoraa-maton. Rakennuksessa on peltikate.

Pihapiirissä jäljellä olevat rakennukset, asuinrakennus ja talousrakennus, ovat rakennushistoriallisesti arvokkaita kylän vanhinta kerrostumaa edustavina rakennuksina. Asuinrakennus on vanhassa asussaan varsin hyvin säilynyt. Julkisivujen detaljit edustavat 1900-luvun alun rakennusperinnettä.

| NRO | NIMI | ARVO-LUOKKA | ARVOT | ARVOSTATUS |
|---|---|---|---|---|
| 12 | Leppäranta | PK | R | Arvokohde |

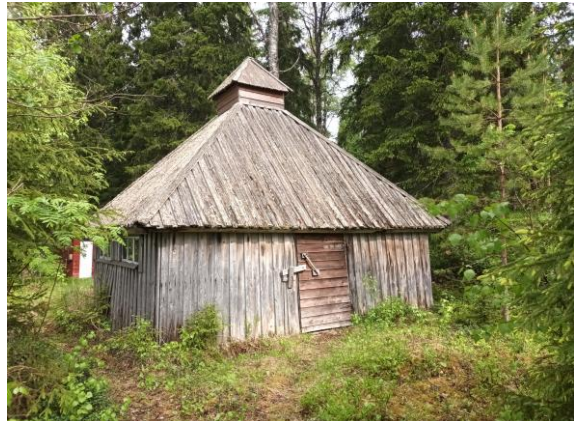
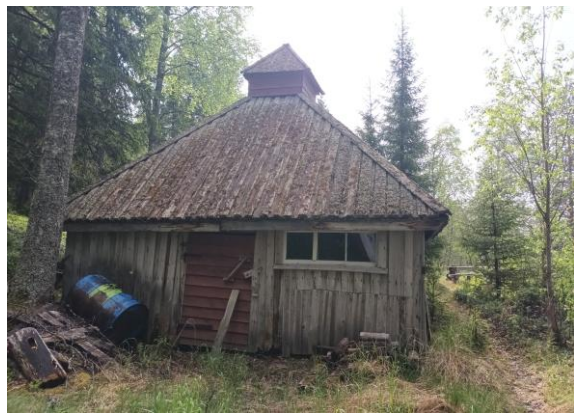
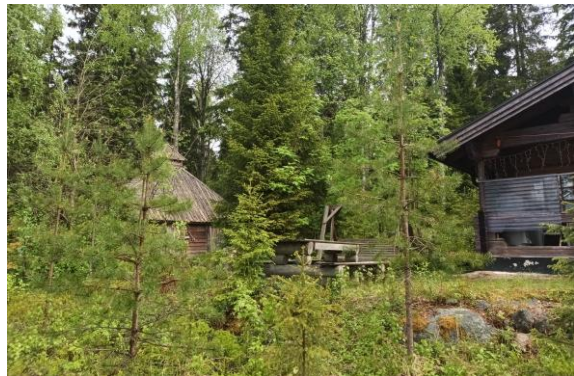
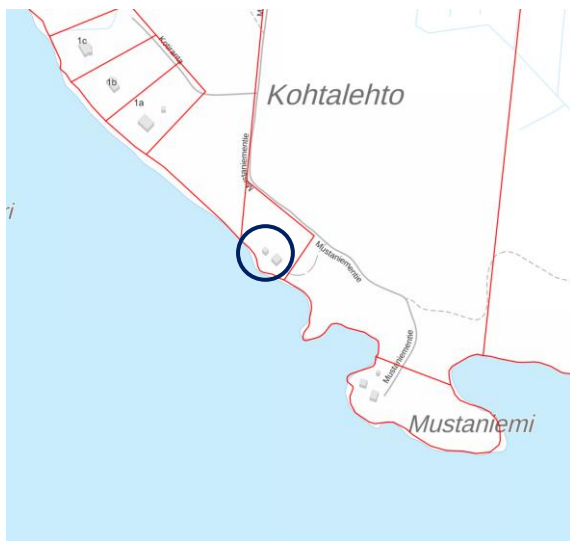
### 13 Pyramidikattoinen kesänavetta / Mäkiranta

Pyramidikattoinen kesänavetta sijaitsee Ranuanjärven Mustalahden pohjoisrannalla, Mustaniementien varressa sijaitsevan loma-asunnon pihapiirissä.

Mäkirannan kesänavetta on rakennettu paikallisen tiedon mukaan 1950-luvun alussa. Navetta on pohjakaavaltaan neliön muotoinen. Navetassa on pyramidin muotoinen korkea katto, jonka huipulla on tuuletushormi. Katteena on käsittelemätön, harmaantunut lautakatto. Seinissä on pystysuuntainen, käsittelemätön lautaverhous. Julkisivujen keskellä on lautovet kaakon ja luoteen puolilla. Vaakasuuntaiset ikkunat sijaitsevat seinien yläosissa räystäiden alla. Ikkunoiden puitejaosta päätellen kesänavettaan on kierrätetty vanhat, mahdollisesti asuinrakennukseen aikanaan kuuluneet kolmijakoiset ikkunat, jotka on asennettu vaakasuuntaan.

Pyramidikattoinen kesänavetta on rakennustyyppinä erityinen. Vastaavan kaltaisia kesänavetoita on Ranualla useita.

Mäkirannan kesänavetta on rakennushistoriallisesti ja historiallisesti arvokas rakennus. Se edustaa harvinaiseksi käynnyttä perinteistä rakennustyyppiä. Se on ominaispiirteiltään kohtuullisen hyvin säilynyt. Rakennuksessa on mielenkiintoista kerroksellisuutta, mm. ikkunoiksi on kierrätetty vanhat ikkunat.

| NRO | NIMI | ARVO-LUOKKA | ARVOT | ARVOSTATUS |
|---|---|---|---|---|
| 13 | Pyramidikattoinen kesänavetta / Mäkiranta | PK | R, H | Arvokohde |
